損傷図(2)

越 知 町			
施工年度	令和7年度	工事番号	令7老対 第2号
工 事 名	町道堂ノ岡2号線堂ノ川橋修繕工事		
図面名称	損傷図(2)		
図面番号	14 / 15	縮 尺	図 示
路 線 名	町道堂ノ岡2号線		
工事場所	高知県 高岡郡越知町 横高南(堂岡)

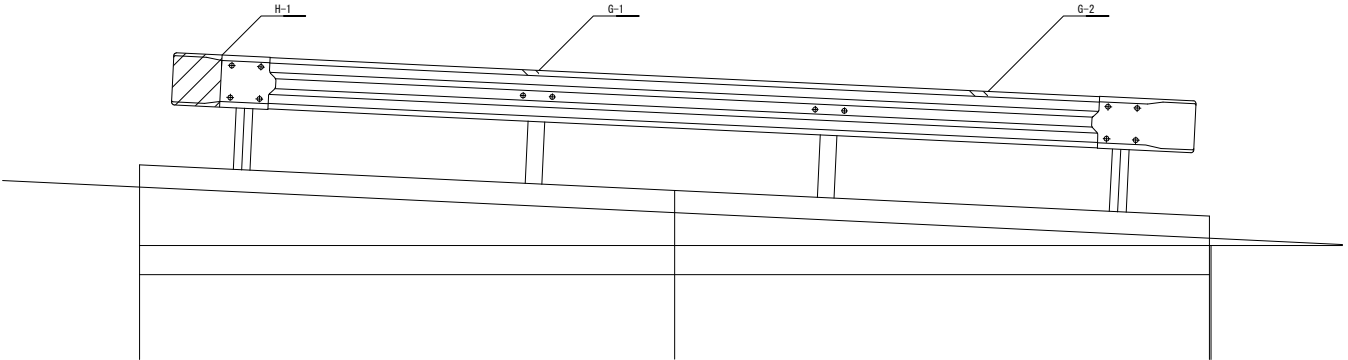
上流側損傷図

防護柵（腐食・防食機能の劣化）

番号	損傷の種類	損傷範囲		面積 (㎡)
		W(mm)	L(mm)	
G-1	腐食・防食機能の劣化	40	150	
G-2	腐食・防食機能の劣化	40	150	
G-3	腐食・防食機能の劣化	40	150

防護柵（変形・欠損）

番号	損傷の種類	損傷範囲		面積 (㎡)
		W(mm)	L(mm)	
H-1	変形・欠損	360	330
