損傷図(3)

下部工損傷図

堂ノ川橋

越 知 町			
施工年度	令和7年度	工事番号	令7老対 第2号
工 事 名	町道堂ノ岡2号線堂ノ川橋修繕工事		
図面名称	損傷図(3)		
図面番号	15 / 15	縮 尺	図 示
路 線 名	町道堂ノ岡2号線		
工事場所	高知県 高岡郡越知町 横高南(堂岡)

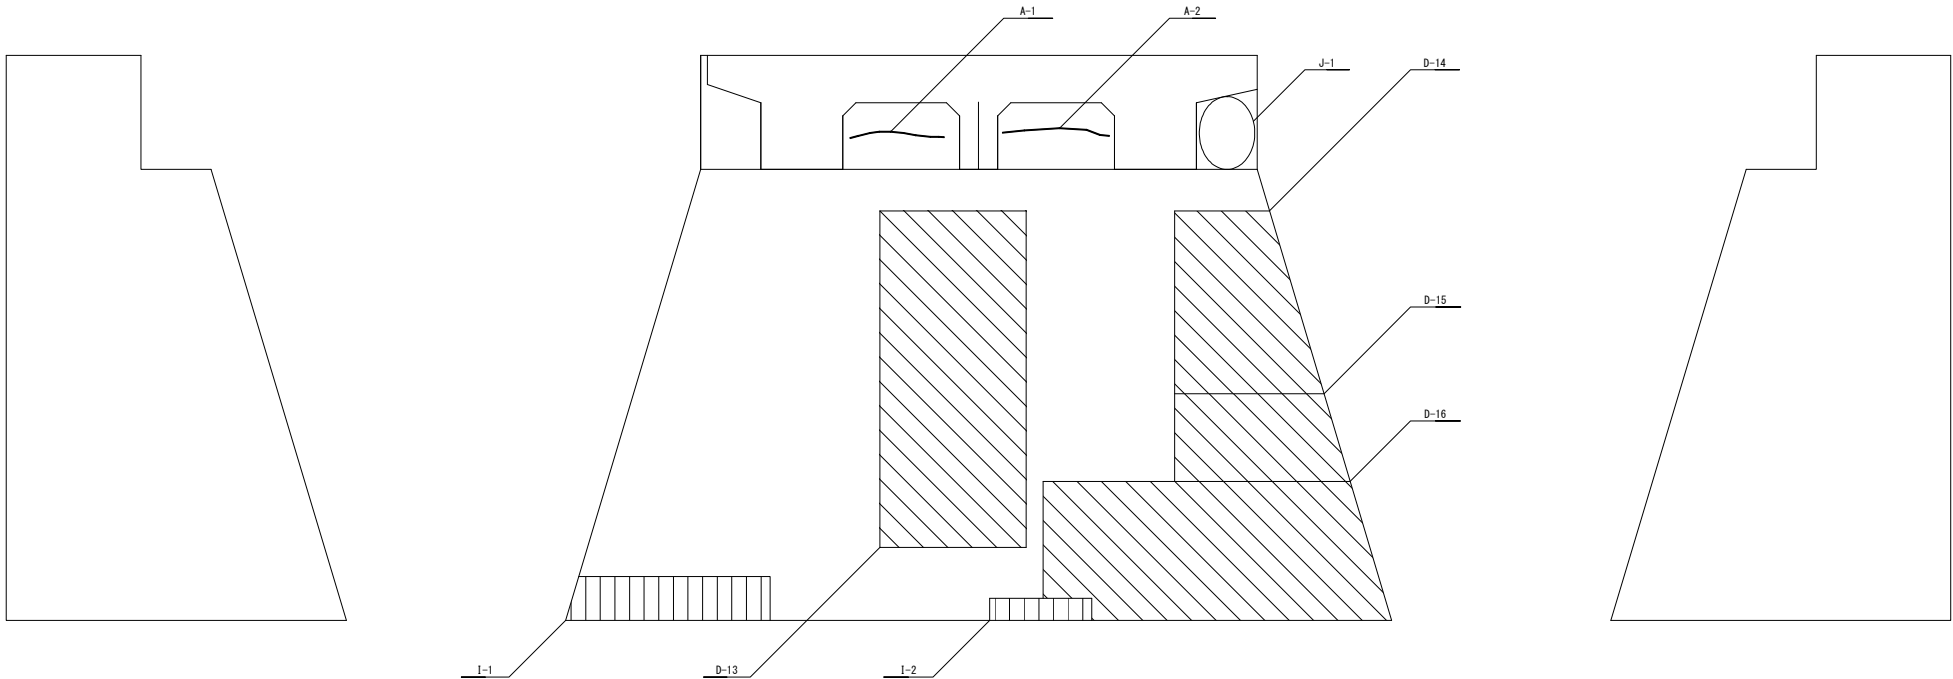
A1橋台損傷図

番号	損傷の種類	損傷範囲			面積 (m2)	体積 (m3)	
		W(mm)	L(mm)	t(mm)			
D-13	剝離	2300	1000	10	2.300	0.02300	
D-14	剝離	1250	1000	260	1.043	0.27118	cad
D-15	剝離	600	1200	30	0.666	0.01998	cad
D-16	剝離	950	2380	50	2.080	0.10400	cad
D-17	剝離	445	800	38	0.206	0.00783	cad
D-18	剝離	445	800	35	0.356	0.01246	cad
D-19	剝離	2300	3600	40	7.342	0.29368	cad

番号	損傷の種類	損傷範囲			面積 (m2)	体積 (m3)
		W(mm)	L(mm)	t(mm)		
I-1	洗堀	300	1400	400	0.420	0.16800
I-2	洗堀	150	700	80	0.105	0.00840

番号	損傷の種類	損傷範囲			面積 (m2)	体積 (m3)
		W(mm)	L(mm)	t(mm)		
A-1	ひびわれ	3.0	650			
A-2	ひびわれ	3.0	700

番号	損傷の種類
J-1	土砂堆積
J-2	土砂堆積
J-3	植生
