下部工補修図

小日浦一号橋

実 施 図

高知県 越知町	
施工年度	令和7年度
工事番号	令7老対第2号
工事名	町道小日浦線 小日浦一号橋補修工事
図面名称	下部工補修図
図面番号	4/12
縮尺	図 示
路線名	町道小日浦線
工事場所	高知県高岡郡越知町 南ノ川（小日浦）

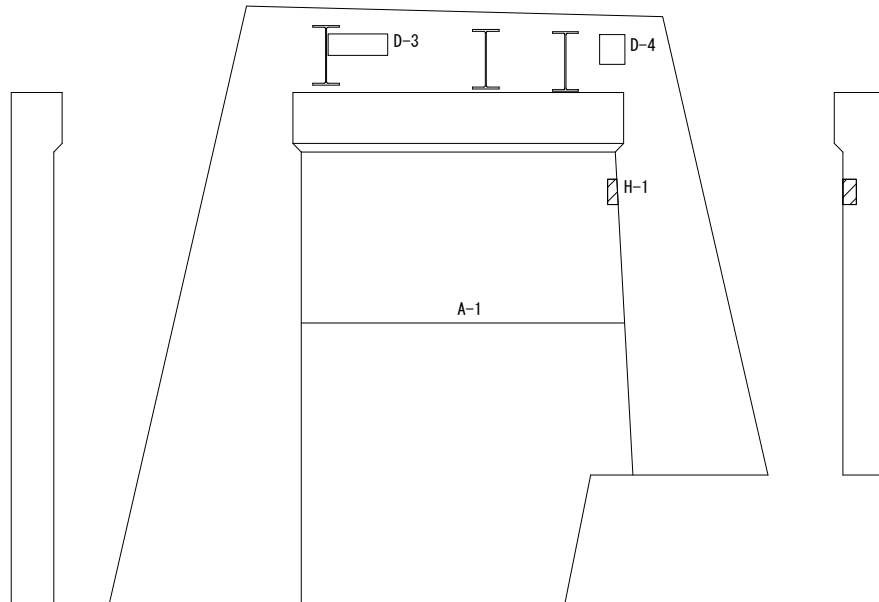
A1橋台 正面図 S=1:30

番号	損傷の種類	損傷範囲			面積(m ²)	体積(m ³)	備考
		W(mm)	L(mm)	t(mm)			
D-3	剥離	250	700	10	0.1750	0.00175	
D-4	剥離	350	300	10	0.1050	0.00105	
H-1	変形・欠損	300	160	10	0.0480	0.00048	※正補筋保護・橋梁 点検等による要

番号	損傷の種類	損傷範囲			面積(m ²)	体積(m ³)	注入器 具(個)
		W(m)	L(m)	t(m)			
A-1	ひびわれ	3.69	0.0006	0.5	0.0022	0.00111	13

断面修復工 (左官工法)

※鉄筋腐食の場合は、鉄筋表面まではつり取る。
※鉄筋腐食がないと判断される場合は、鉄筋まではつり出さない。
※断面修復材は防錆仕様（亜硝酸リチウム水溶液 配合（アルカード同等品））を仕様する。

ひびわれ補修工 (低圧注入工法)

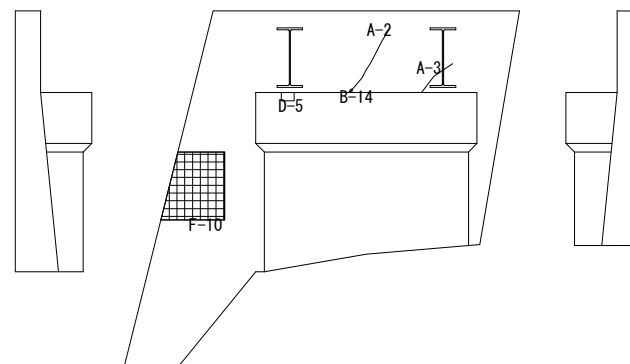
A2橋台 正面図 S=1:30

番号	損傷の種類	損傷範囲			面積(m ²)	体積(m ³)	備考
		W(mm)	L(mm)	t(mm)			
D-5	剥離	100	150	10	0.0150	0.00015	
F-10	うき	750(550)	800	50	0.5200	0.02600

番号	損傷の種類	損傷範囲			面積(m ²)	体積(m ³)	注入器 具(個)
		W(m)	L(m)	t(m)			
A-2	ひびわれ	0.85	0.00025	0.1	0.0002	0.00002	4
A-3	ひびわれ	0.55	0.00025	0.1	0.0001	0.00001	3
